**iUngo, Valborgsvägen 4, 22610 LEMLAND**

Rapport nr.: Å132

# Konditionsundersökning

iUngo

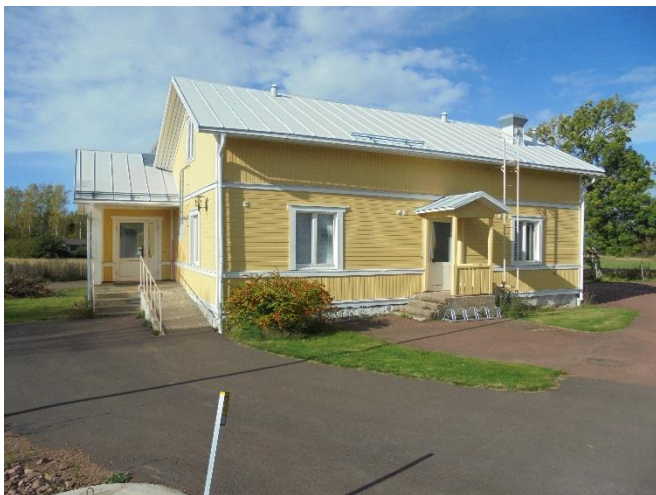
Bild 1. Fasadens allmänna kondition är god.

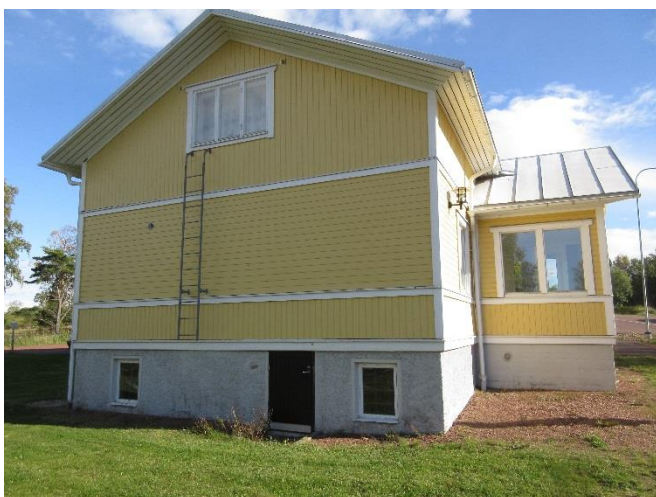
Bild 2. Fasadens allmänna kondition är god.

Någon yttre vattenisolering på stenfoten finns ej.

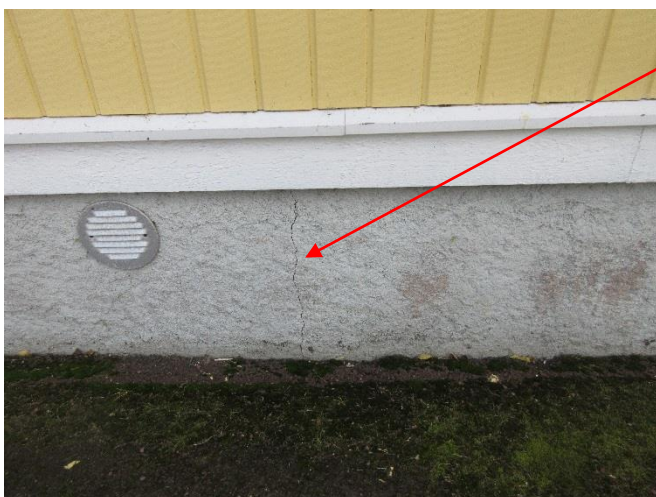
Bild 3. Någon enstaka spricka observerades i stenfoten.

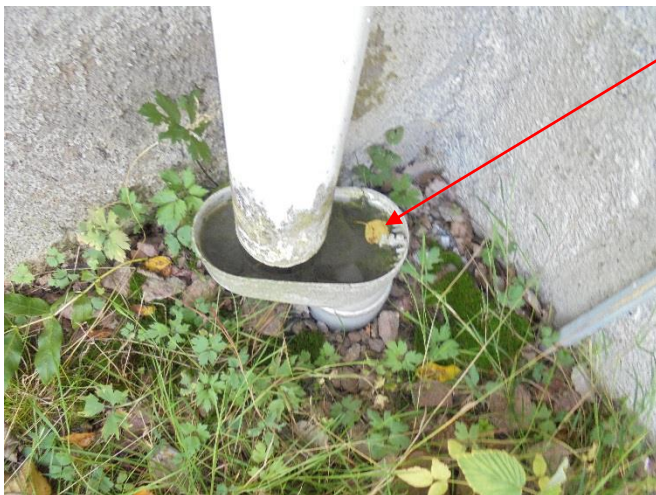
Bild 4. Regnvattensystemets delar bör rengöras regelbundet.

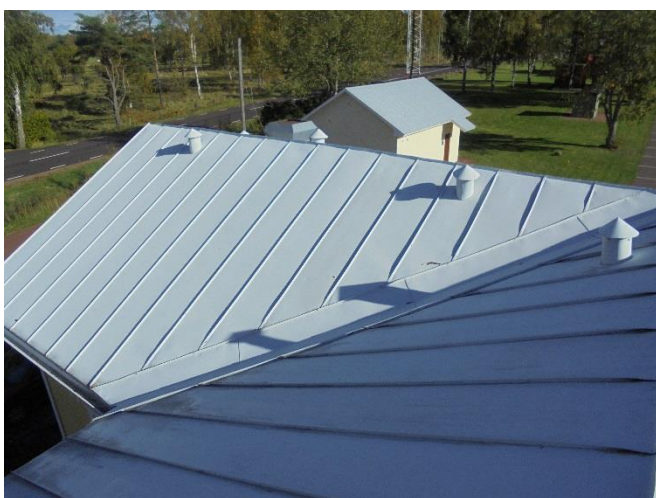
Vattentaket är ett falsat plåttak. Taket är till största del helt men en del rostfläckar konstaterades. Gammal skorsten är inplådad men där är plåten ställvis rostig och rostskador har tätats med en elastisk massa.

Bild 5. Vattentaket är still största del helt. Några enstaka rostfläckar konstaterades. Tillgång till mellantaket fanns ej.

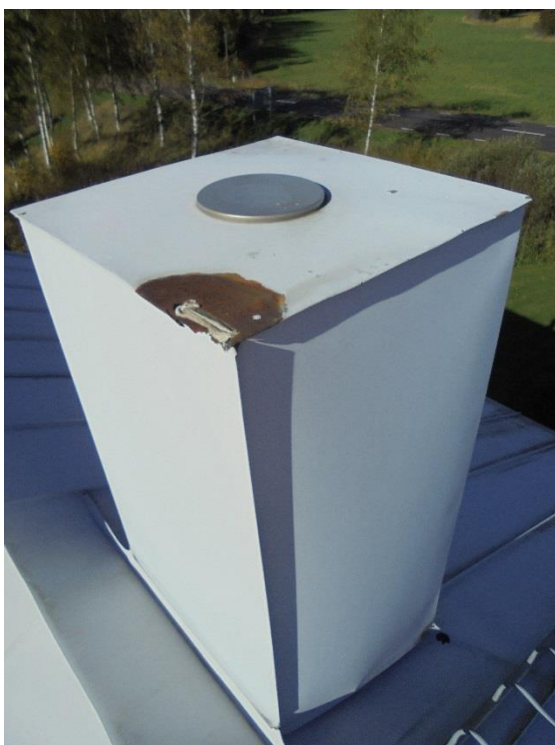
Bild 6. Gamla skorstenens inplåtning har rostet och tätats med elastisk massa. Observera risken för att flera rosthål uppstår.

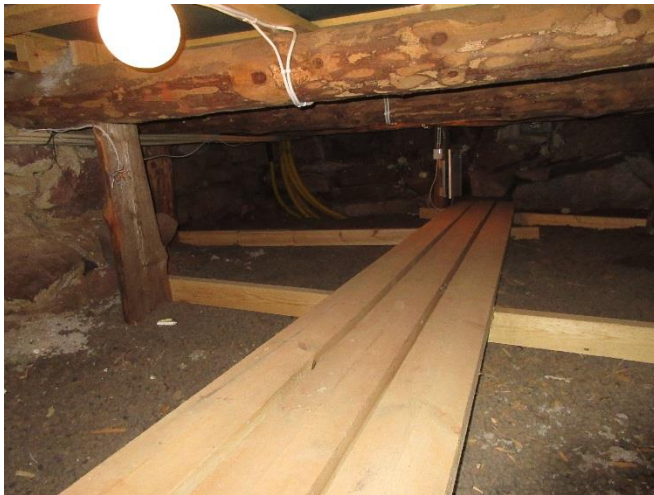
Bild 7. En del av krypgrunden har åtgärdats till stor del. Leca-isolering har monterats på marken och ett värmebatteri finns.

En del trästöd går dock ner emot marken, vilket ej är att rekommendera.

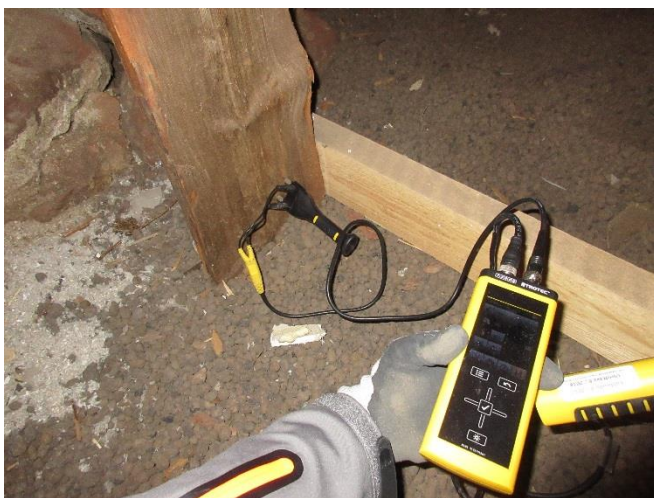
Bild 8. Fuktkvoten i nedre kant av stödet är förhöjd. Uppmätt 19 v%. Om viktprocenten i träet är över 18% finns risk för mikrobiella skador.

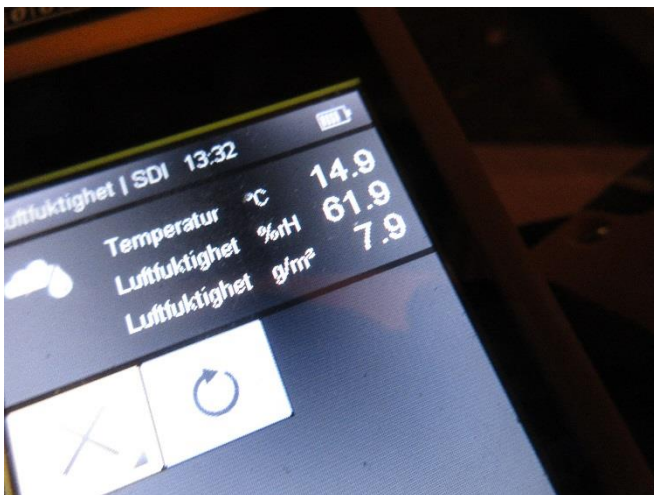
Bild 9. I denna del av krypgrunden är den relativa fuktigheten på nöjaktig nivå.

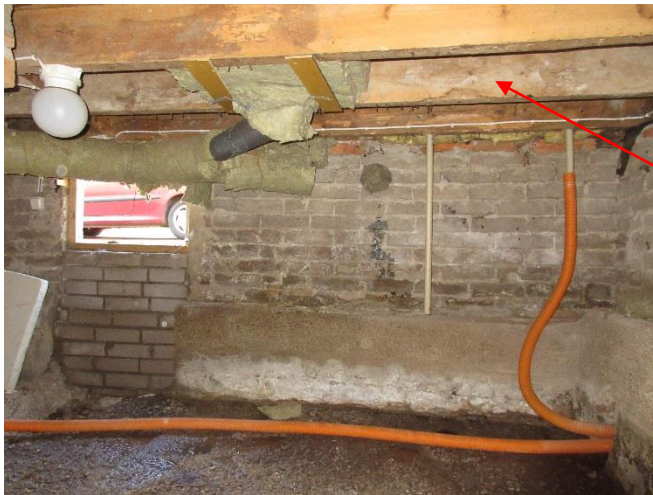
Bild 7. I andra gaveln finns ett betonggolv, dock ligger det fritt vatten på golvet.

Delvist observerades ingen isolering i bjälklaget.

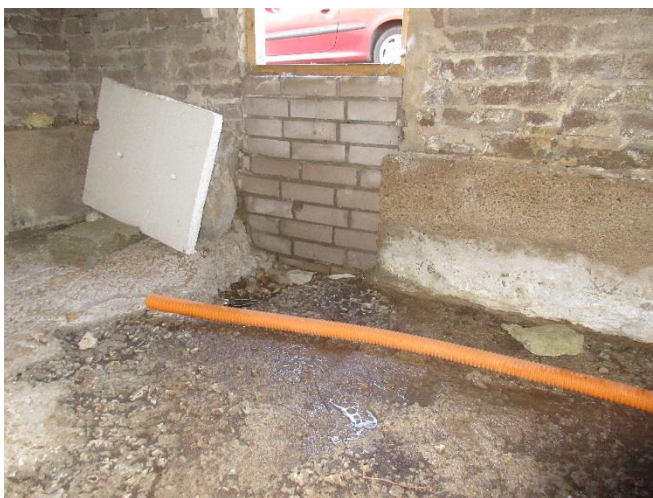
Bild 8. Det fria vattnet på bottnet av kryptgrunden ökar risken för mikrobskador i utrymmen.

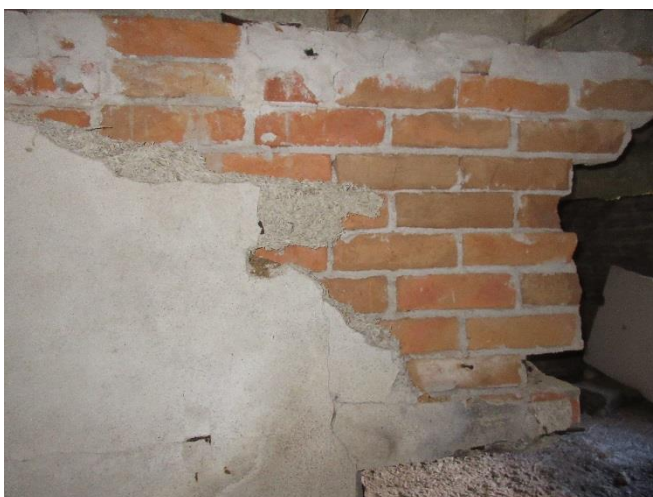
Bild 9. En toja-isolering (träfibercementskiva) har monterats emot stenkonstruktionerna. Då skivan är organisk är detta ej att rekommendera.

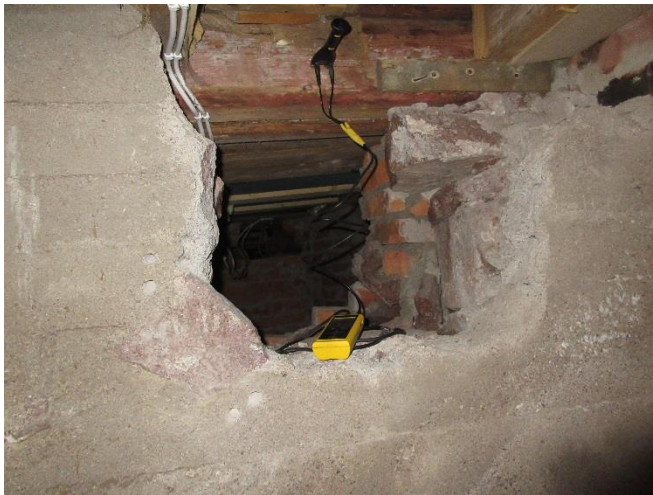
| Resultat: | I prov 1 bärande träkonstruktionen konstaterades mikrober som indikerar på fuktskada i materialet. Mängden är såpass stor att den överskrider åtgärdsgränsen.<br><br>I prov två från den gamla plastmattan, konstaterades inga mikrober som indikerar på fuktskada i materialet.<br><br>Hela analysvaret finns som bilaga till denna rapport. |

Bild 10. Mätning av fuktkvot i bärande balk. Fuktkvoten låg på 26 v%, vilket medför en risk för mikrob- och rötskador. Vid denna tog materialprov nummer 1 som indikerar på mikrobiella skador i bjälklaget.

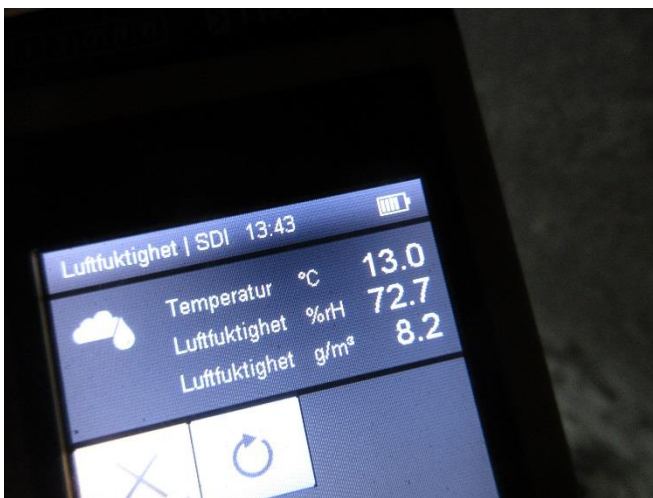
Bild 11. I denna del av krypgrunden är den relativa fuktigheten förhöjd.

Mikrobskador som uppkommit i till följd av fuktskador kan vara skadliga för hälsan. Mikrobskador kan uppkomma då den relativa fuktigheten är långvarigt över 70%.

Utomhus var luften torrare än inne i krypgrunden, vilket indikerar på en fuktbelastning.

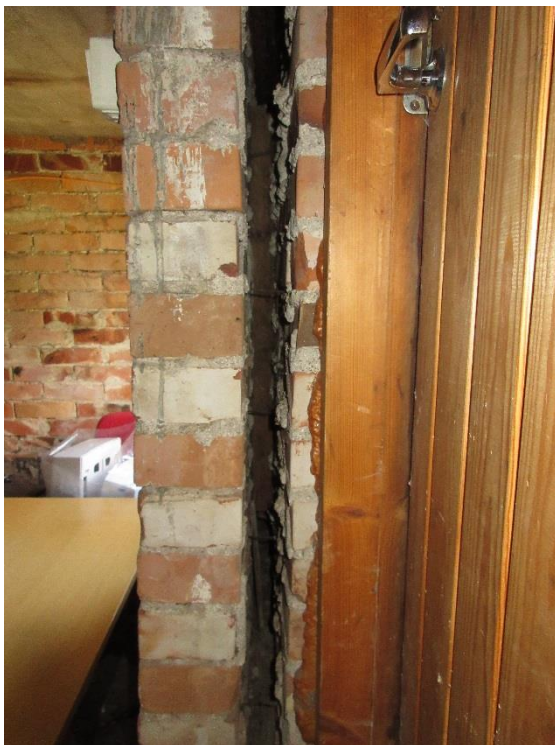
Bild 13. Källaryttersväggen hade ingen isolering, utan endast en luftspalt.

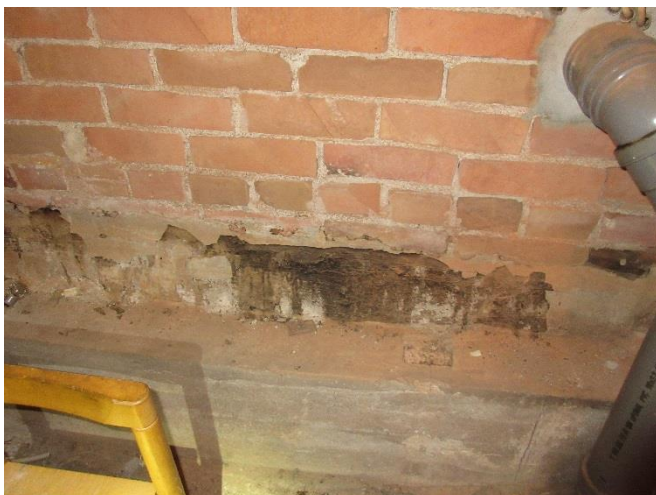
Bild 14. En stenkolsstjära innehållande PAH-föreningar observerades i källaren.

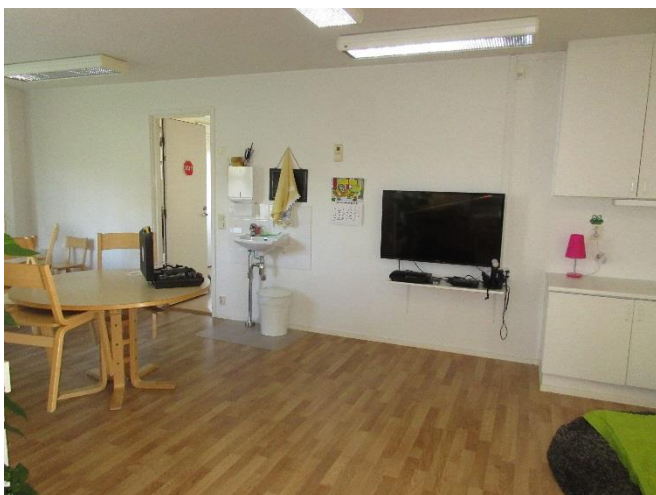
Bild 16. Invändigt var både torra och våta utrymmens ytor i gott skick och förhöjda ytvärden kunde inte konstateras någonstans i byggnaden.

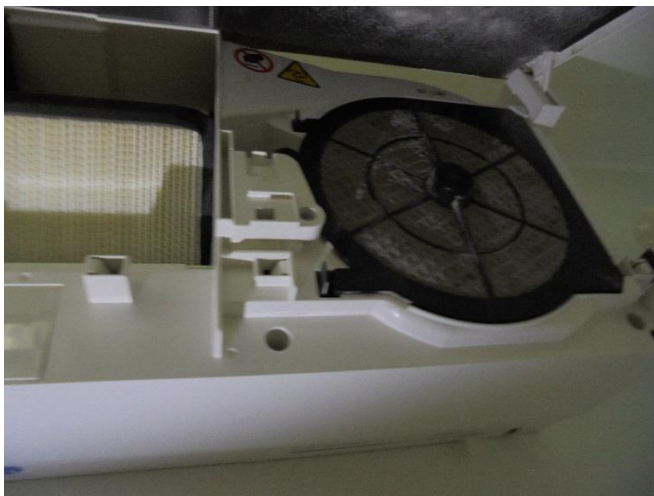
Bild 18. Frånluftssidan på ventilationsmaskinen är i behov av underhåll.

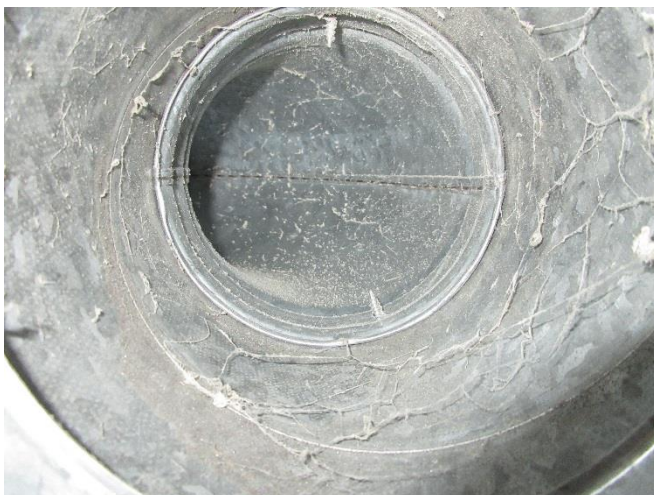
Bild 19. Så småningom är ventilationssystemet i behov av rengöring.

Stickprovsmätningar av luftmängder och tryckskillnader utfördes. Dock fanns inga ventilationsritningar med planerade luftmängder att tillgå vid kartläggningstillfället.

Justering av luftmängderna utförs i samband med rengöringen.

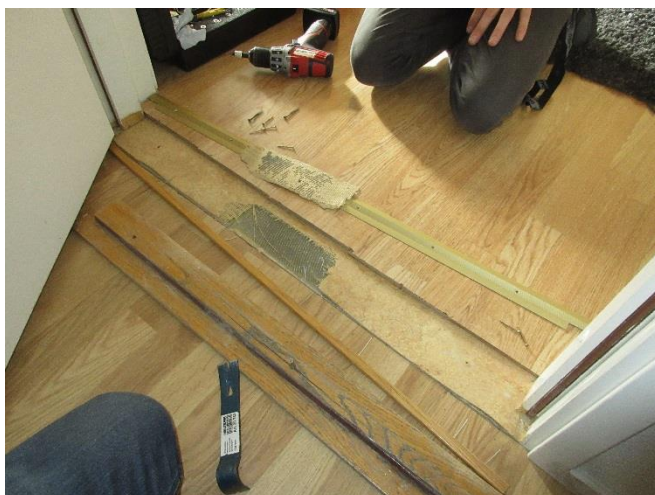
Bild 20. Provplats nr 2. Vid tröskeln mellan läkarrum och väntrum observerades en unken lukt. Risk för skador inne i konstruktionen. På ytmaterialen kunde inga skador konstateras.

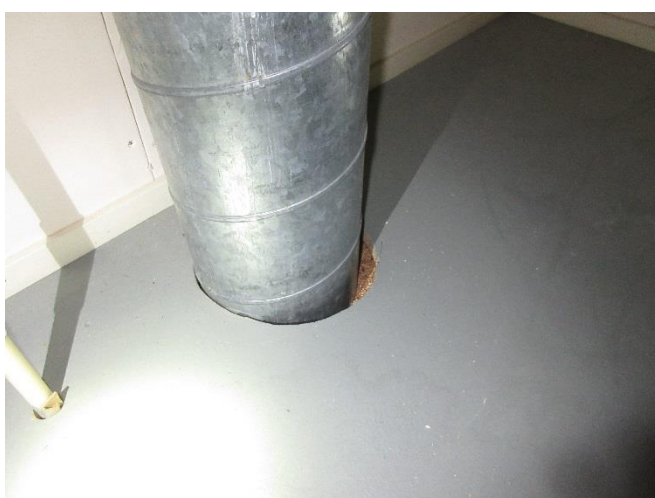
Bild 21. I mellanbjälklaget har tidigare konstaterats mikrobiella skador, och åtminstone i ventilationsrummet finns gammal isolering kvar i bjälklaget.

Det är oklart hur eller om skadorna har sanerats.

- Vi rekommenderar att man utreder hur mycket av de tidigare kända skadorna har sanerats samt hur saneringarna har utförts. Vi rekommenderar även att de konstruktioner och områden som ej sanerats grundligt och där skador i denna granskning konstaterats, undersöks närmare (mellanbjälklag, nedre bjälklag) för att kunna bestämma ett saneringsområde och saneringsmetod.
- Krypgrundens fuktbelastning bör fås under kontroll och/eller krypgrundens ventilation bör förbättras. Skadade bärande träkonstruktioner kan mekaniskt rengöras då inga rötskador kunnat konstateras. Organiska material som ligger emot rakt stenkonstruktioner i källaren avlägsnas.
- Vi rekommenderar att beck innehållande PAH-föreningar avlägsnas mekaniskt till den grad som är möjligt. Observera att detta avfall klassas som farligt avfall och både saneringen, sektioneringen och avfallshanteringen bör utföras enligt detta.

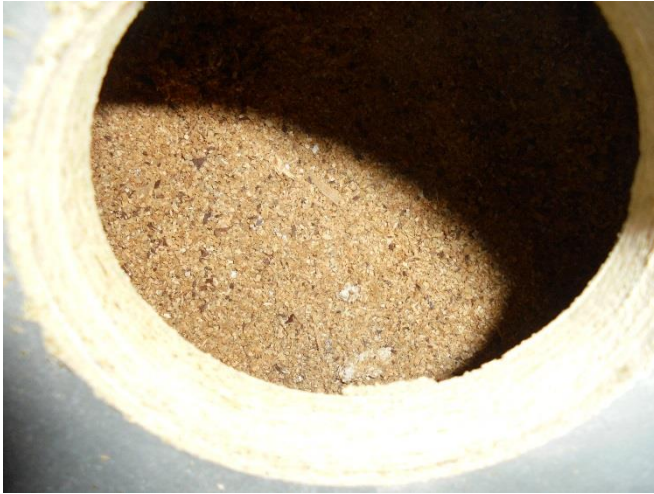
Bild 3. Prov MP9 togs av spån. Provet innehöll fuktskadeindikatorarter.

Detta indikerar på att det i konstruktionen finns en icke åtgärdad fuktskada.

| | MP9 | Låga halter mikrober, fuktskadeindikatorarter förekommer (strålsvamp), svag indikation på mikrobväxt i provet. |

| Mellanbjälklag: | <p>Man kunde konstatera indikationer på att skadat material lämnats kvar sedan tidigare skador i mellanbjälklag.</p> <p>Vi rekommenderar att bjälklaget saneras genom att börja i tekniska utrymmet där fuktskadeindikatorarter konstaterats i isoleringen. Ytterligare gränsdragning kan utföras dock kräver detta ytterligare provtagningar. Alternativt avlägsnas beklädnader och isolering helt och bärande regler rengörs mekaniskt innan ny isolering och beklädnad monteras.</p> |

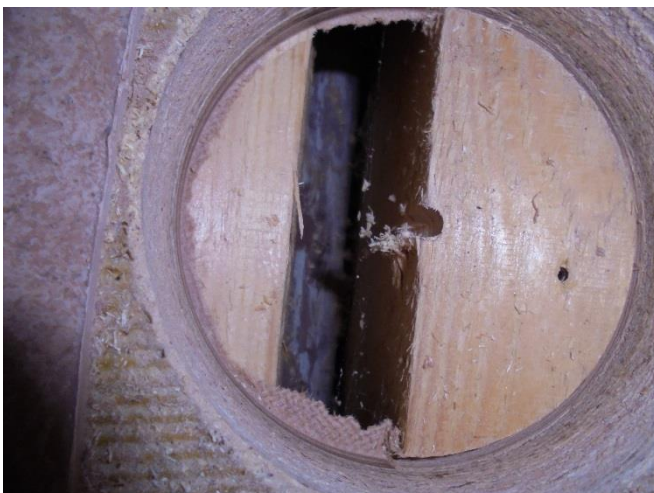
Bild 5. Bärande stock observerades i kontrollhål i golv. Materialprov MP10 togs av regel ovanför. Ingen aktiv mikrobväxt konstaterades.

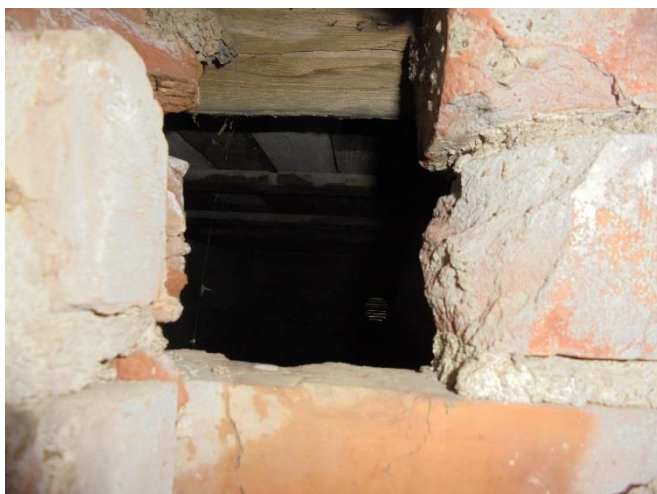
Bild 8. Golvtyp1. Golvbjälklag, kryputrymme under tambur utan tillträde, fotograferat genom glugg i källarvägg.

Missfärgningar på trävirke kunde observeras, delvis finns betongrester på brädor då man högst sannolikt använt gammalt formvirke som botten i konstruktionen.

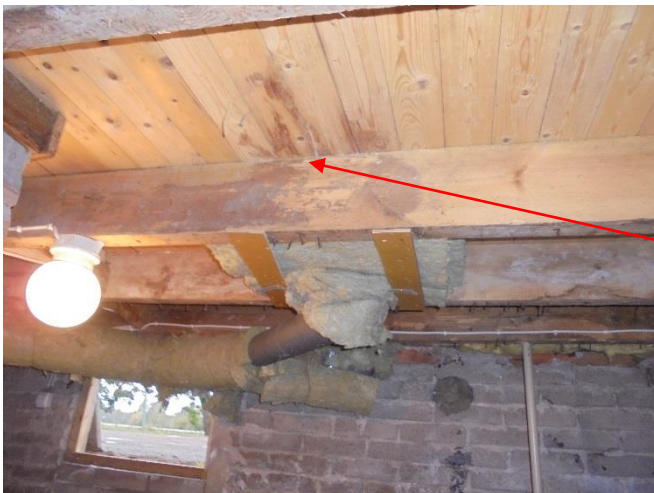
Bild 11. Golvtyp4. Man kunde konstatera att bjälklaget saknar värmeisolering i husets norra del. I kryputrymmet finns ett värmelement.

Spår skadeinsekter observerades lokalt vid ett område på det oisolerade golvets undersida.

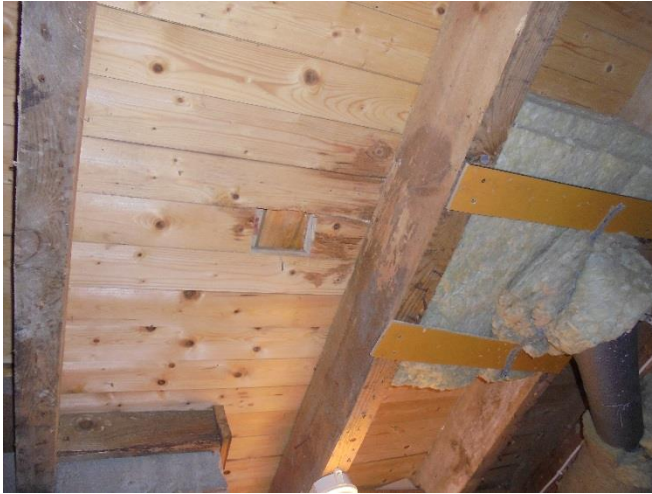
Bild 12. Golvtyp4.

Materialprov (MP7) för mikrobanalys togs av golvplanka. Ingen aktiv mikroväxt kunde konstateras. Dock har man i tidigare konditionsgranskning (Å132) konstaterat mikroväxt i bärande stock i närheten av detta område.

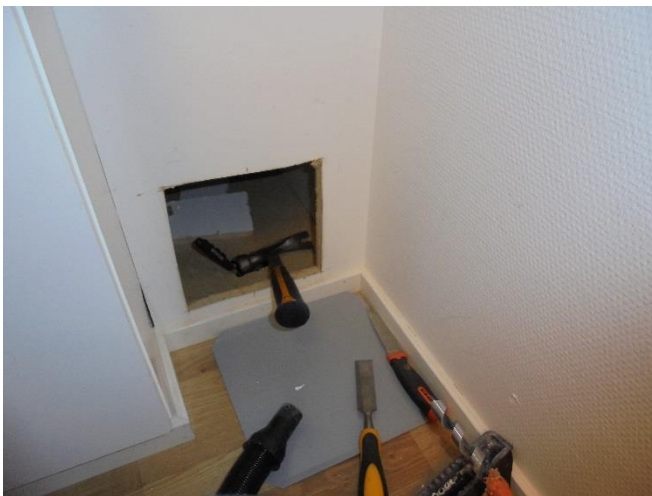
Bild 13. Golvtyp4. Vid öppnande av kontrollhål i salen mot norra ytterväggen kunde konstateras att det ej finns någon värmeisolering i golvet.

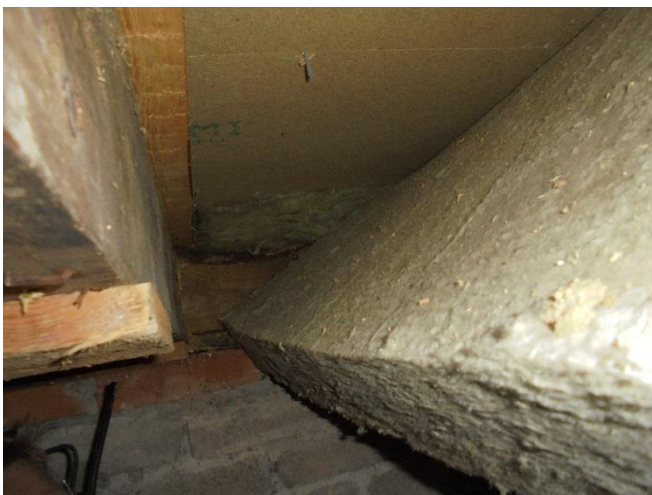
Bild 14. Ställvis observerades isolering, dock är den ej säkert installerad fungerar ej som värmeisolering för golv.

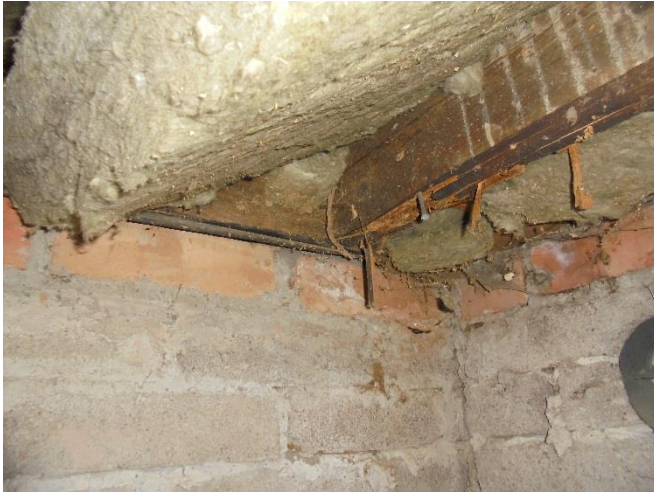
Bild 15. Kryptutrymme mot norr. Synliga rötskador observerades ställvis. Då det i trämaterial finns synliga rötskador finns det alltid mikrob- och bakterietillväxt på materialet.

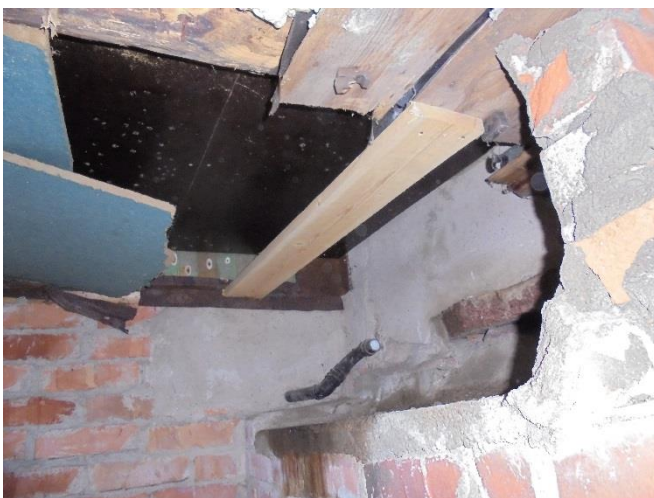
Bild 16. En del av golvet oisolerade del har vattenfast fanerskiva som botten, på skivornas undersida observerades något som kan vara mikropåväxt. Påväxten har högst sannolikt orsakats av att kondensdroppar bildats på skivans glatta undersida och damm eller andra orenheter har gett näring åt påväxten.

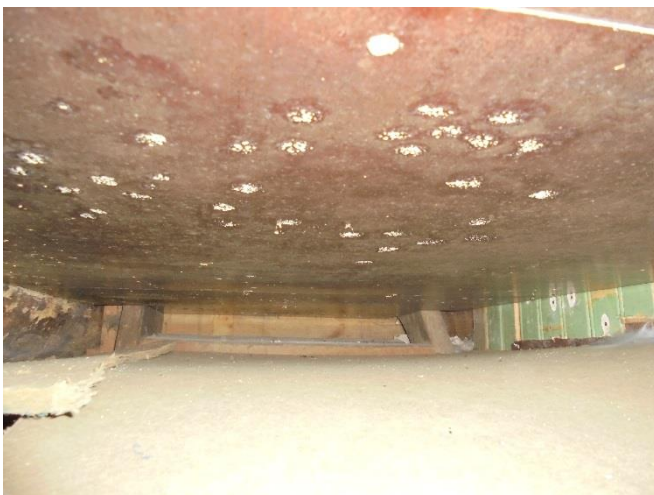
Bild 17. På skivornas undersida observerades något som kan vara mikropåväxt. Påväxten har högst sannolikt orsakats av att kondensdroppar bildats på skivans glatta undersida och damm eller andra orenheter har gett näring åt påväxten

Vid platsen har högst sannolikt tidigare funnits en källartrappa.

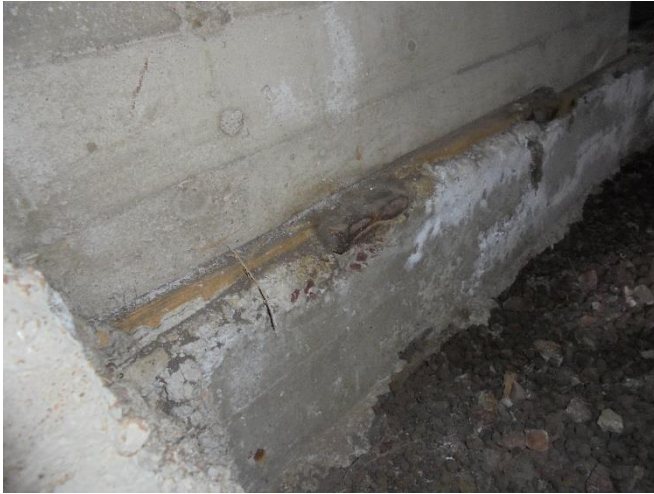
Bild 18. Under tamburen i krypgrunden finns formvirke kvar mot betongsula, dessa löper hög risk för mikrobiella skador som kan belasta inomhusluften via otätheter i golvbjälklag.

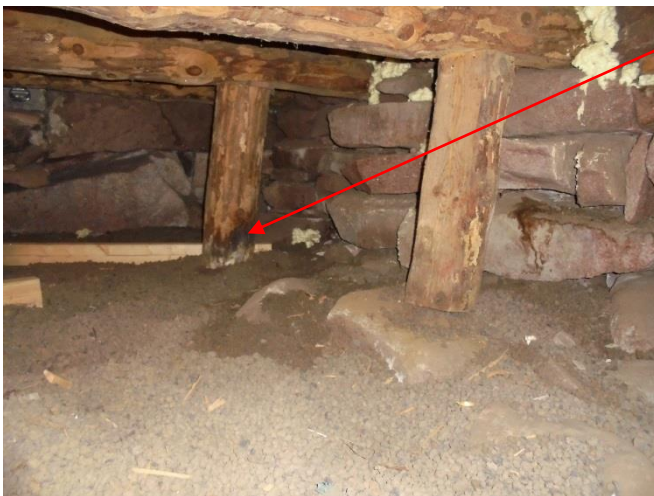
Bild 19. Rötskada på stöd för balkar.

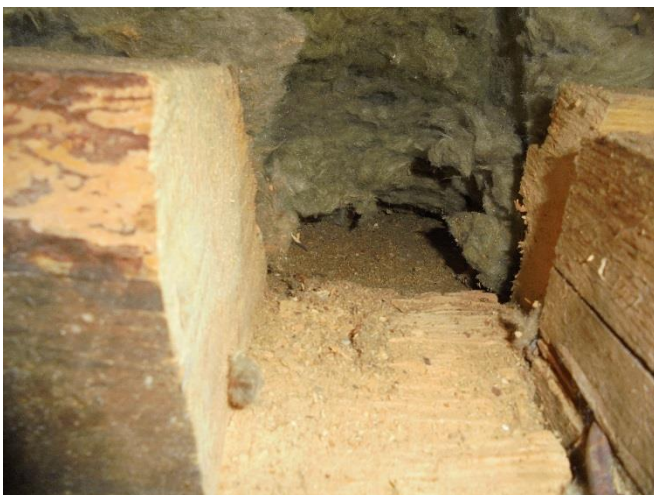
Bild 20. Under salen i husets norra del finns delvis ett icke-tillgänglig del i kryputrymmet som okulärt sett från kryputrymme är isolerad med mineralull men vid håltagning och provtagning i golv i utrymmet konstaterades golvet vara isolerat med cellulosaisolering, gränsdragning mellan golvtyper är uppskattad på planritning.

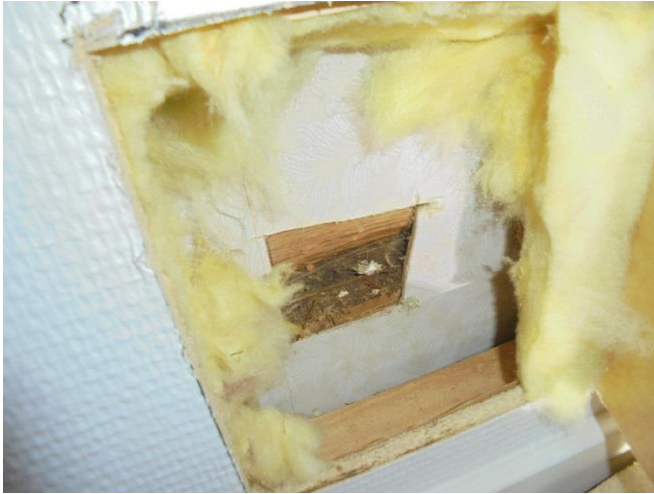
Materialprov MP1 togs av isoleringsmaterial. Endast bakteriehalten överskred åtgärdsgräns, högst sannolikt har smutsigt material monterats.

| Resultat: | MP1 | Halterna av bakterier överstiger åtgärdsgränsen men inga fuktskadeindikatorarter konstaterades. |

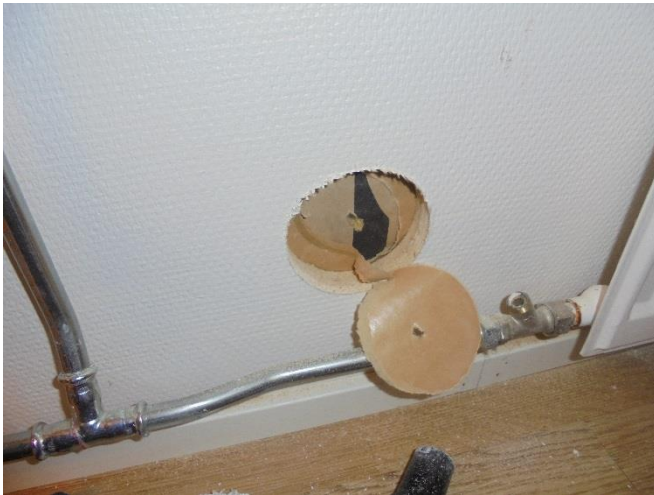
Bild 23. Kontrollhål öppnades i kontor/arbetsrum i vägg mot söder, samma konstruktion som i kök konstaterades.

Materialprov MP2 togs av isoleringsmaterial. Endast bakteriehalten överskred åtgärdsgräns, högst sannolikt har smutsigt material monterats.

| | MP2 | Halterna av bakterier överstiger åtgärdsgränsen men inga fuktskadeindikatorarter konstaterades. |

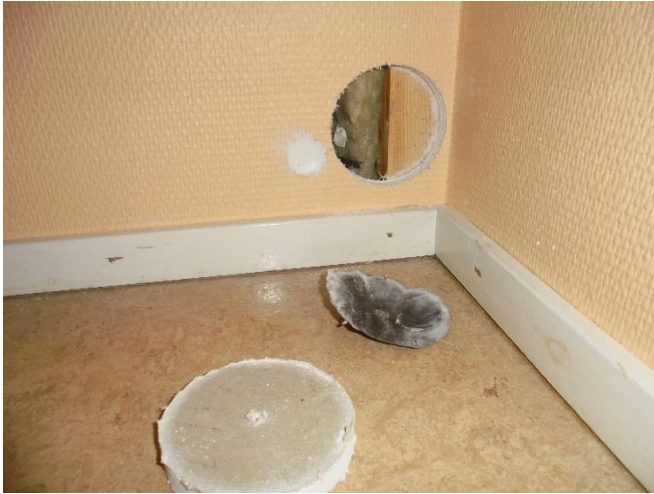
Bild 24. Kontrollhål i vindsvåningens yttervägg mot tamburens vattentak där enligt muntlig uppgift tidigare skett ett takläckage med fuktskada som följd.
